Medienrohstoff

Bern, 20. Juni 2014

F/A-18 Absturz vom 23. Oktober 2013: Ergebnisse der Flugunfalluntersuchung

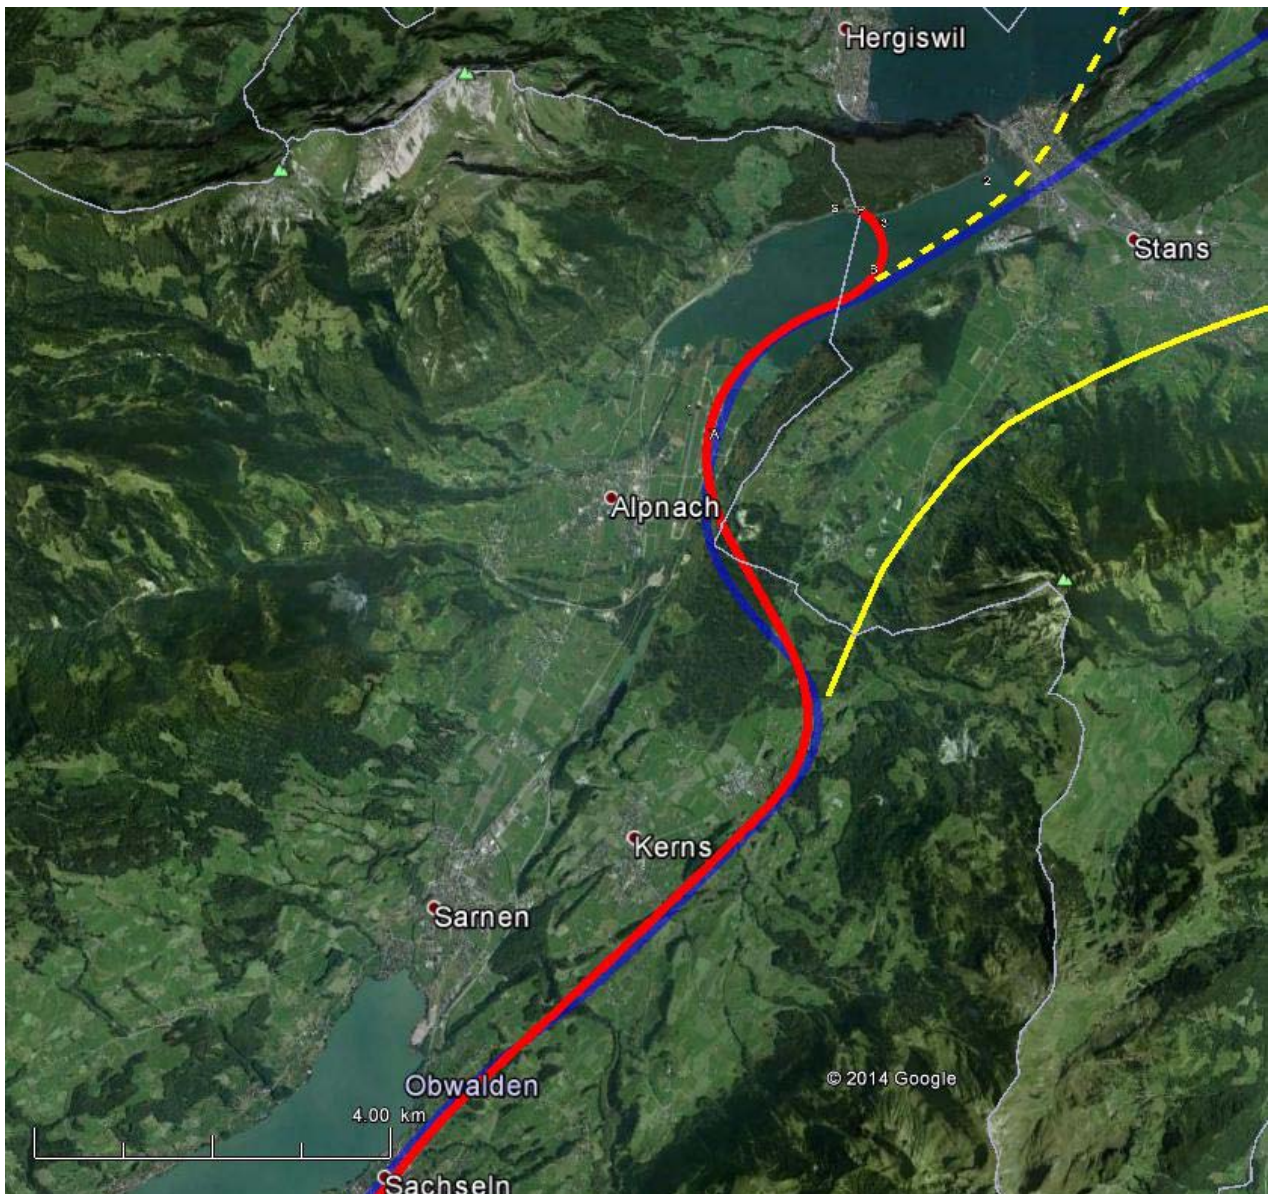
- Flugstrecke des verunfallten zweisitzigen F/A-18
- - - mutmasslich ursprünglich geplante Flugstrecke des verunfallten zweisitzigen F/A-18
- Flugstrecke des einsitzigen F/A-18
- ursprünglich geplante Flugstrecke des einsitzigen F/A-18

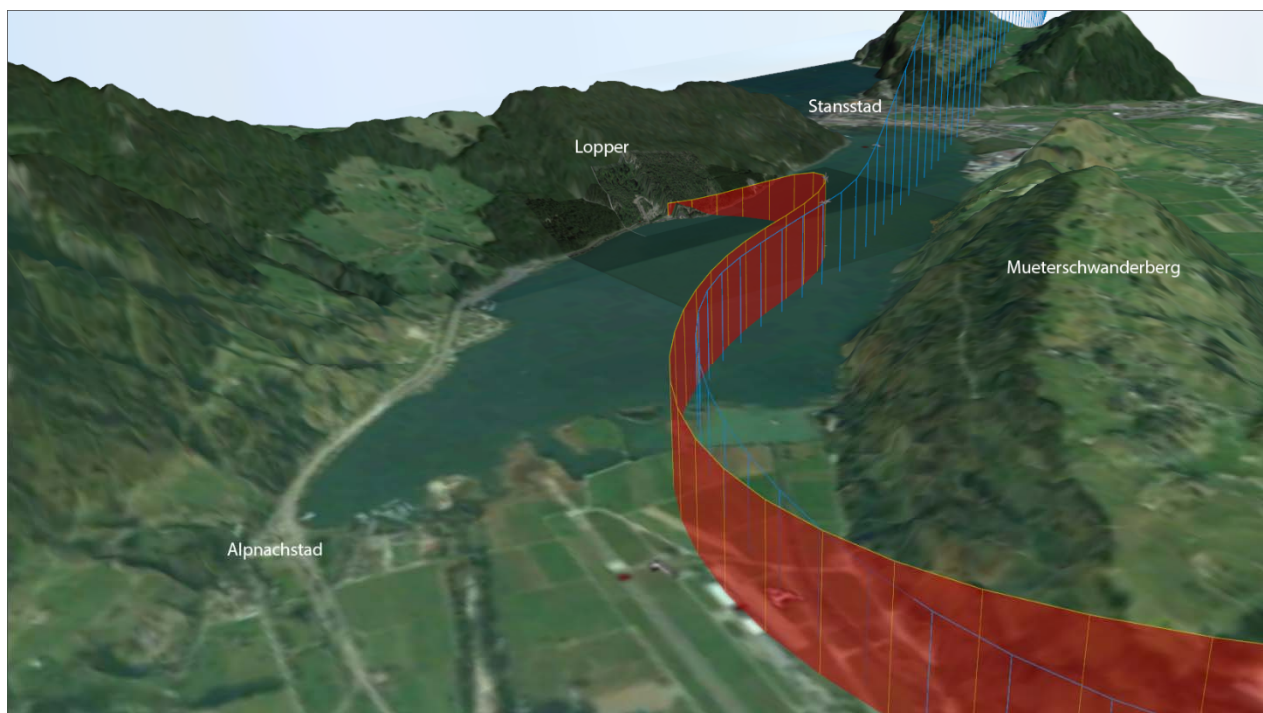
rote Fläche: Flugstrecke des verunfallten zweisitzigen F/A-18
blaue Fläche: Flugstrecke des einsitzigen F/A-18
